RELATÓRIO FOTOGRAFICO – COND. VILLAGIO MORUMBI

CONSTRUTORA DCORTEZ – COND.
VILLAGIO MORUMBI– JUL-SET - 2018

CLIENTE: CONSTRUTORA DCORTEZ

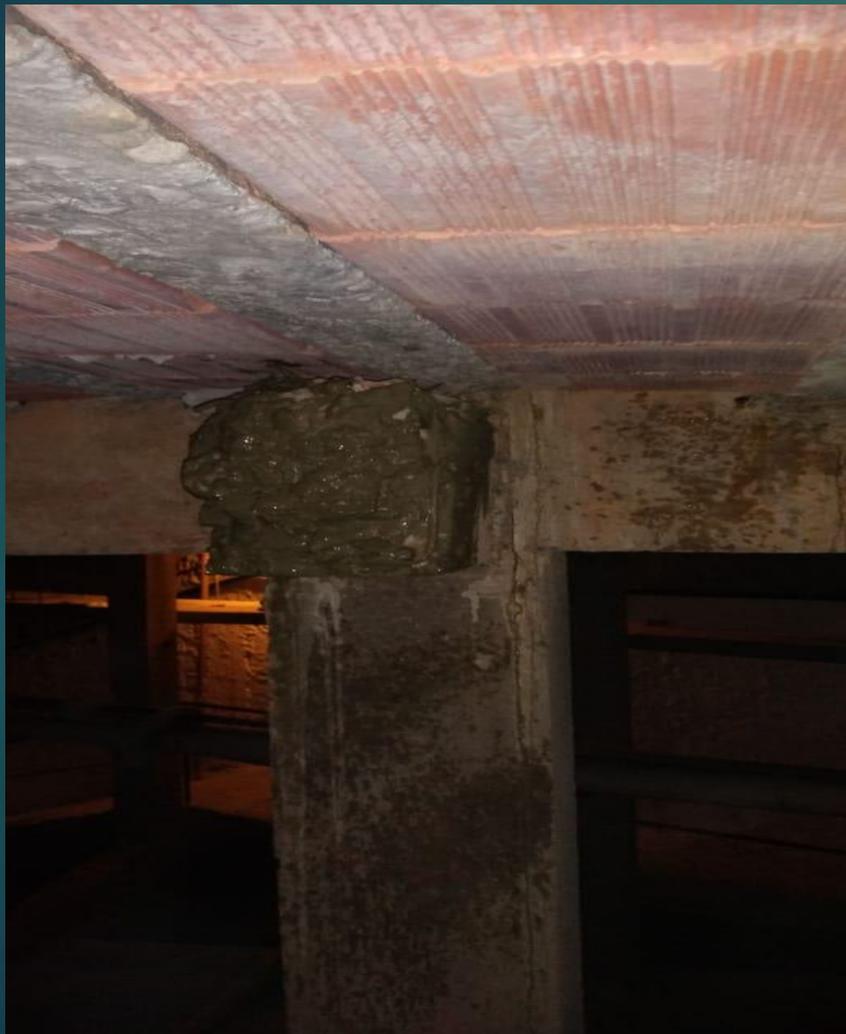
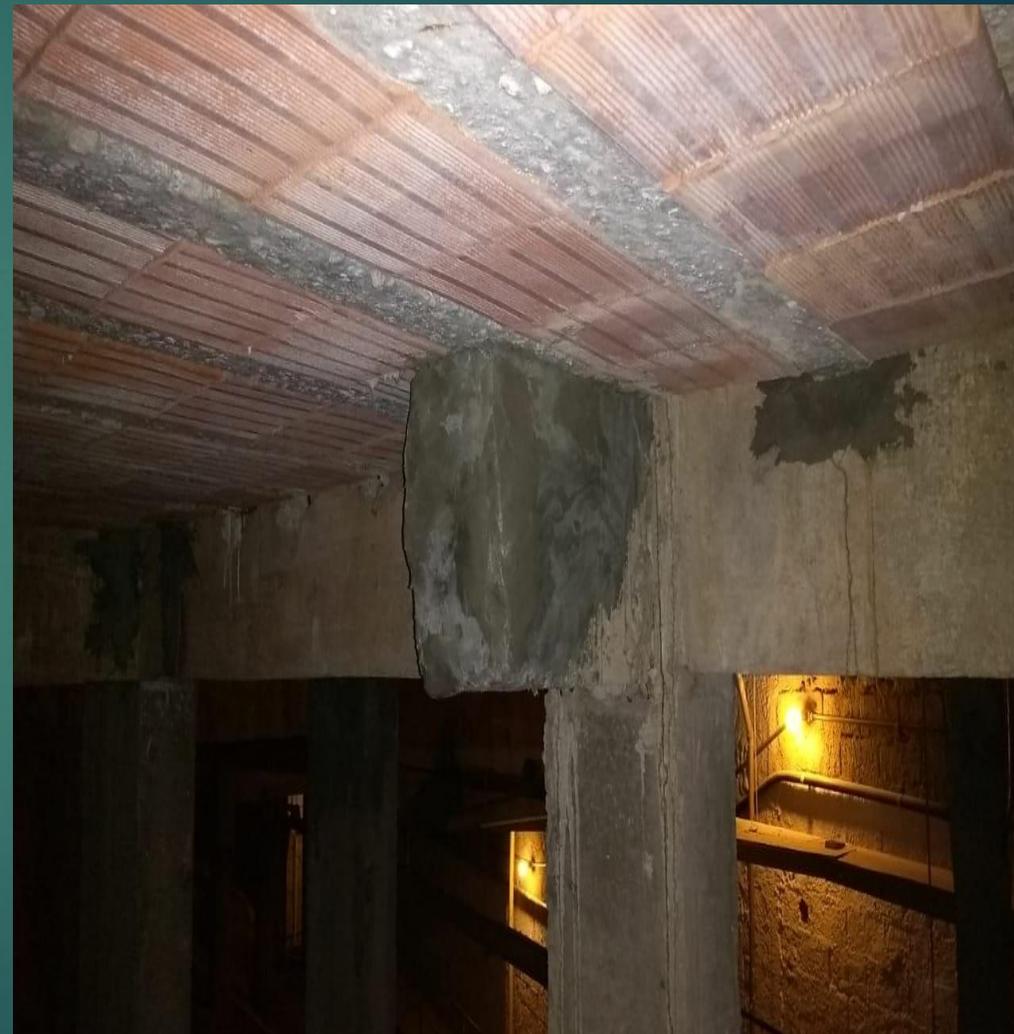
COMPLEMENTO DE LAJE EM CONCRETO

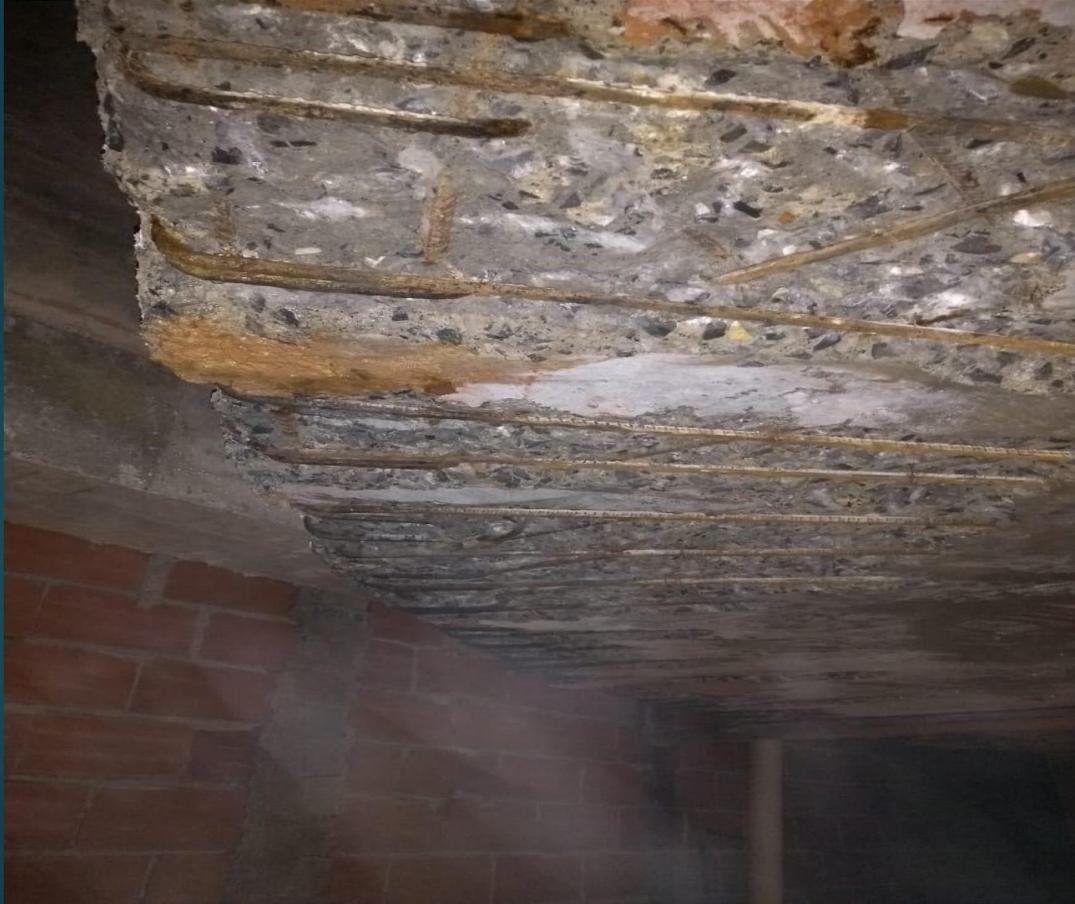
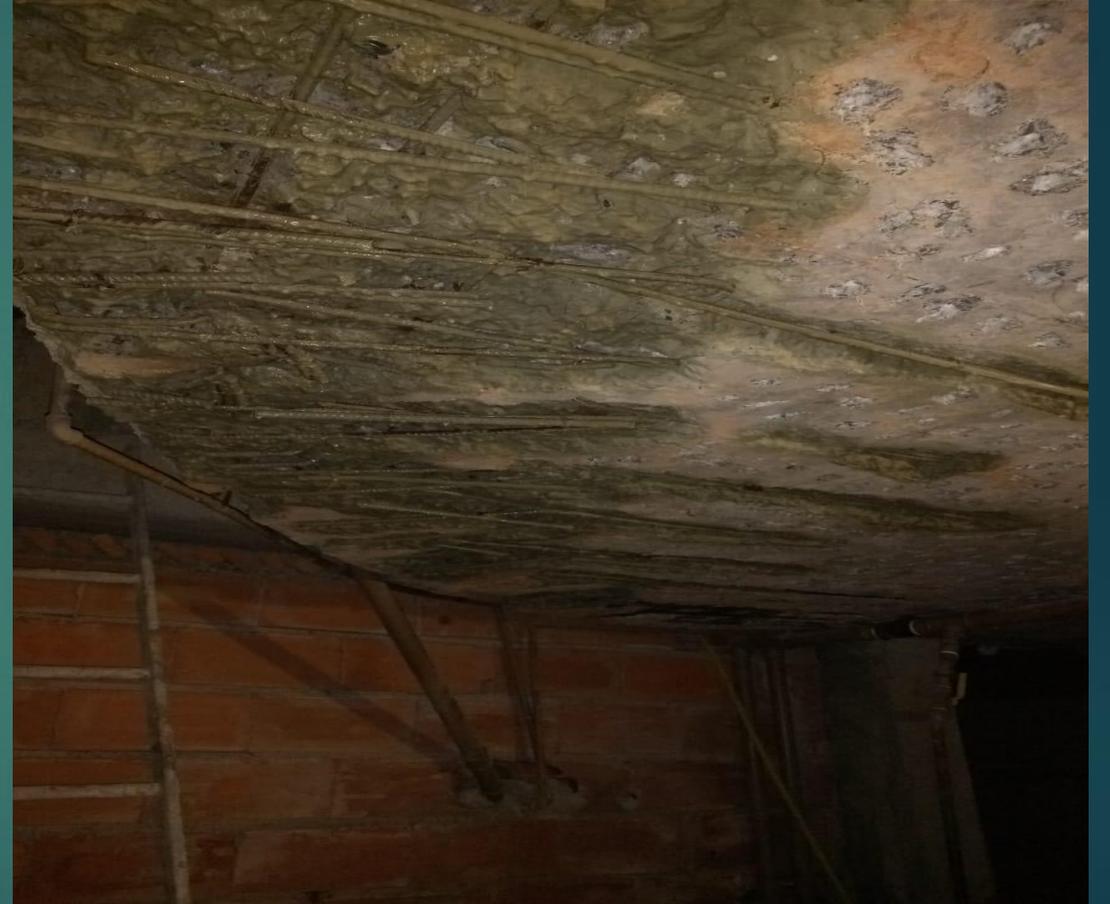
TRATAMENTO FUNDO PISCINA

RECUPERAÇÃO E REFORÇO ESTRUTURAL EM TELA DE FIBRA DE CARBONO
ARMO MESH
