RELATÓRIO FOTOGRAFICO – GCOM GESTÃO EM TECNOLOGIA

GCOM – EDF. COMERCIAL OSASCO –
JUNHO-JULHO - 2020

- ▶ OBRA: EDIFICAÇÃO PRÉDIO 6 ANDARES 1 SUBSOLO
- ▶ TIPO DE OBRA: COMERCIAL
- ▶ ENG RESPONSÁVEL ENGERAL: FRANCISCO IGNACIO ROCHA DE ASSIS
MOURA CREA-SP 0600489949
- ▶ PERÍODO: JUNHO - 2020
- ▶ ENDEREÇO: RUA PRESIDENTE CASTELO BRANCO, Nº 96, CENTRO –
OSASCO/SP
- ▶ LOCAIS AFETADOS:
 1. TODOS OS ANDARES

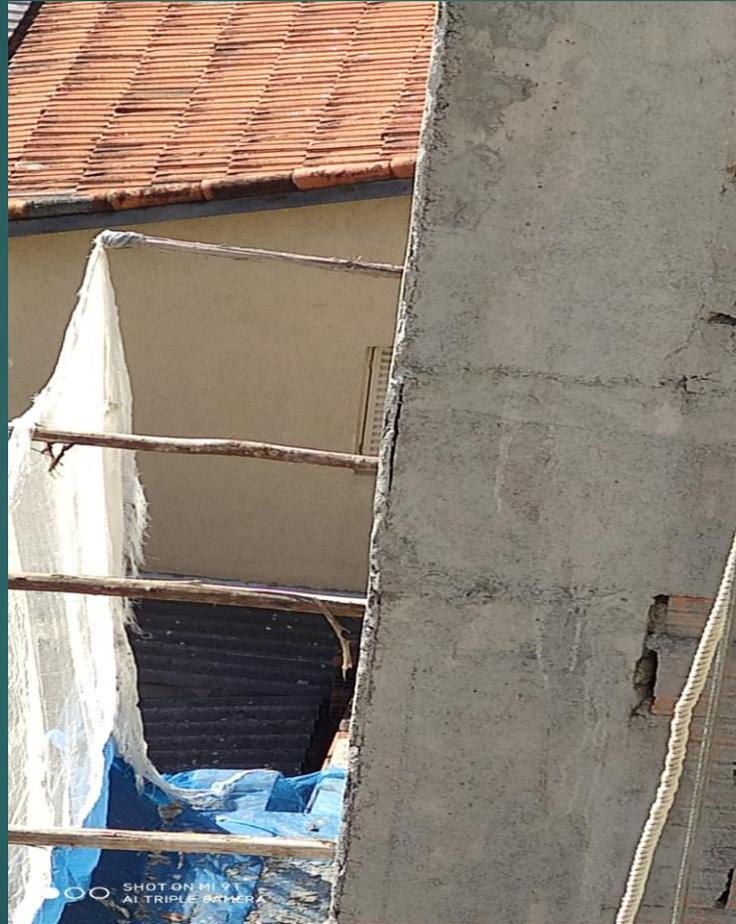
DESPLACAMIENTO DE FACHADA

Visualizamos um ponto de fachada com deslocamento de reboco antigo o qual já foi devidamente relatado ao sr Mario e o Eng Elton para correção os quais nada tem em relação ao nosso serviço, tendo em vista nosso serviço em fachada e prezando pela boa conduta e prevenção futura recomendamos uma inspeção a percussão total sobre todo o reboco antigo na fachada para eventuais patologias futuras como deslocamentos e infiltrações e eflorescências de qualquer espécie por contado da fachada com água, bem como manifestações patológicas de carbonatação do concreto por contato com o gás carbônico da atmosfera e conseqüentemente corrosão da armadura e fissuração do concreto.
